**Niedersächsisches Ministerium
für Wirtschaft, Verkehr und Bauen**

**Mögliche Gefährdung der Standsicherheit von Bauwerken –
Untersuchung von Konstruktionen aus „Wolff“-Holzstegträgern mit Fokus auf
harnstoffharzverklebte Generalkeilzinkenverbindungen**

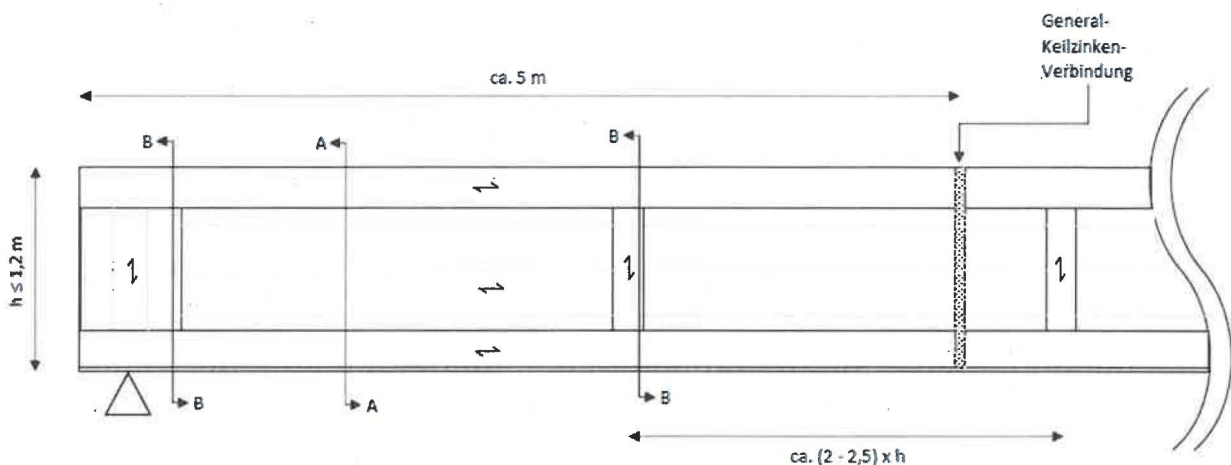
Bild 1: Ansicht „Wolff“-Stegträger (exemplarisch)

In den Bildern 1 bis 3 sind der Aufbau und die Fügungen von typischen „Wolff“-Stegträgern prinzipiell dargestellt.
